# RELATÓRIO SEMESTRAL DE GESTÃO

ÁGUAS DE

VALADARES

OUTUBRO/2024 A MARÇO/2025

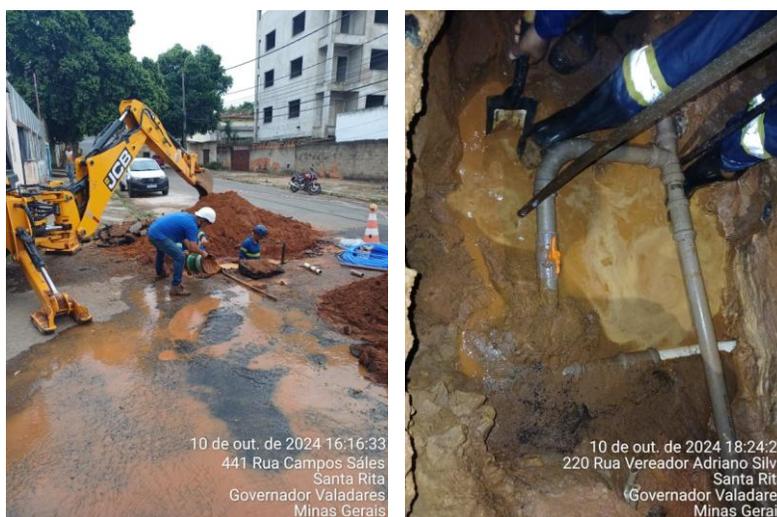
**Figura 9 – Obra de interligação para reforçar o abastecimento – Bairro Santa Rita**

- Também, foi realizada a interligação e setorização no sistema de abastecimento de água do bairro Santa Rita, uma ação essencial para otimizar a distribuição de água, garantir maior segurança hídrica e atender com eficiência às demandas da população. Essa iniciativa foi especialmente relevante para áreas em expansão e regiões críticas do sistema, proporcionando maior estabilidade no abastecimento e melhor gestão da rede.

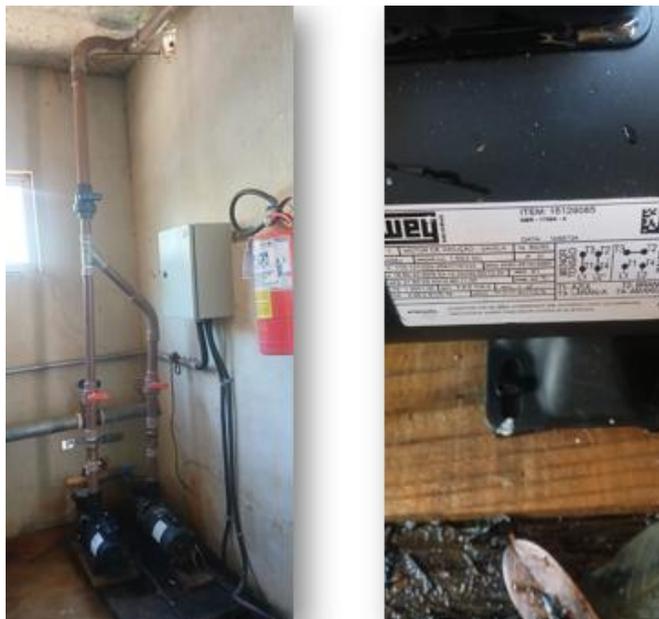
**Figura 22 - Instalação de motobomba de filtragem - ETA distrito Nova Floresta**

- Na ETA do distrito Nova Floresta (PACA), foi instalada uma motobomba de filtragem e realizada a adequação da linha de recalque, incluindo a inserção de uma válvula de retenção e um registro com união. Essas melhorias aumentaram a eficiência operacional do sistema, garantindo maior segurança e estabilidade no processo de tratamento e distribuição da água.

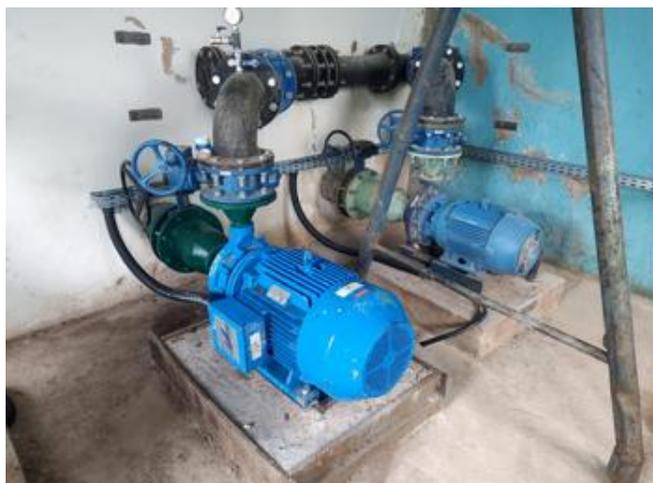
**Figura 23 - Instalação de nova Motobomba monobloco - ETA Recanto dos Sonhos**

- Na ETA Recanto dos Sonhos, foi instalada uma motobomba monobloco de 40CV, resultando em um aumento expressivo na capacidade de bombeamento. Com essa melhoria, a vazão subiu de 5,54 para 13,54 litros por segundo, otimizando o abastecimento e proporcionando mais estabilidade ao sistema de distribuição de água.

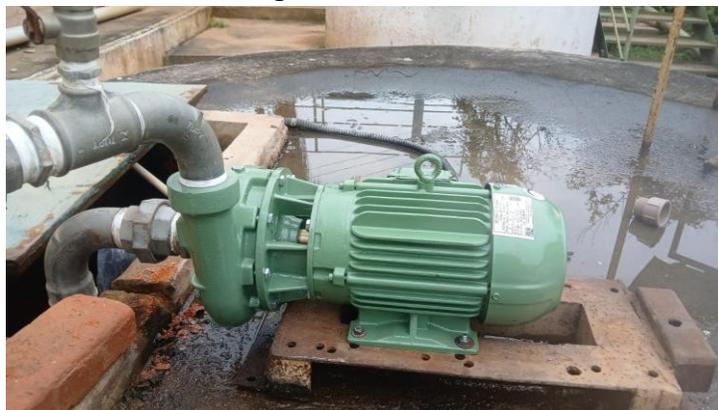
**Figura 24 - Instalação de nova Motobomba monobloco**

- Na ETA Baguari, foi instalada uma motobomba centrífuga monobloco Schneider BC 21R de 5CV na EAT de Retrolavagem. Essa melhoria aprimorou a eficiência do processo, garantindo um funcionamento mais seguro e confiável do sistema de tratamento de água.

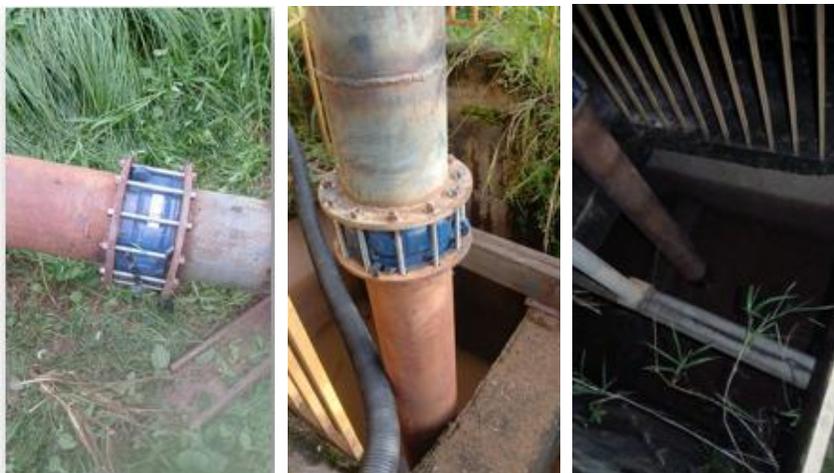
**Figura 25 - Instalação de bomba anfíbia e instalação de válvula de retenção na captação- ETA Vila ISA**

- Na ETA Vila Isa, foi instalada uma bomba anfíbia de 100CV e uma válvula de retenção na linha de recalque do poço de captação. Esses equipamentos são fundamentais para garantir um bombeamento eficiente e seguro, especialmente em locais com variações no nível da água ou sujeitos a inundações. Com essa melhoria, o sistema de captação se tornou mais estável e confiável, assegurando a continuidade do abastecimento.

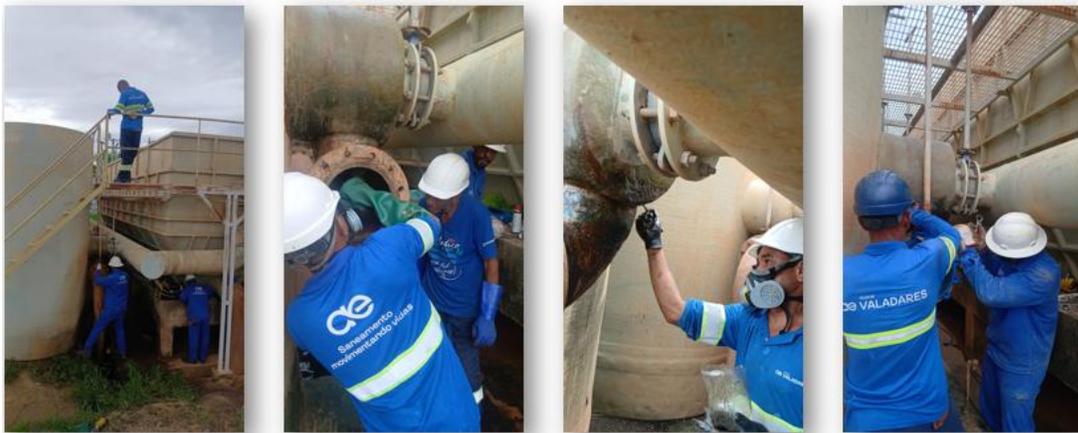
**Figura 26 – Substituição dos registros da ETA Penha**

- Na ETA Penha, foram substituídos os registros para melhorar o controle do fluxo de água no sistema. Essa manutenção ajuda a prevenir vazamentos, aumentar a eficiência operacional e garantir maior segurança no abastecimento.

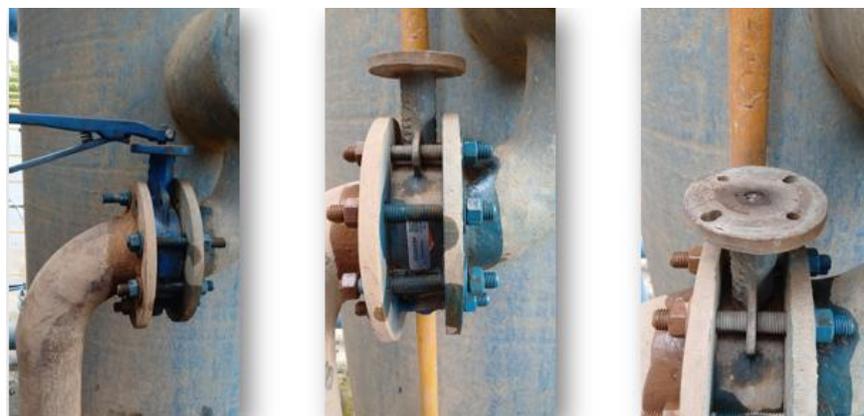
**Figura 27 – Substituição de válvula DN100 na ETA do distrito São Vitor**

- Na ETA do distrito de São Vitor, foi realizada a substituição de uma válvula para assegurar o pleno funcionamento do sistema. Essa melhoria ajuda a prevenir vazamentos, reduzir perdas e aumentar a eficiência operacional, garantindo um abastecimento mais seguro e confiável.

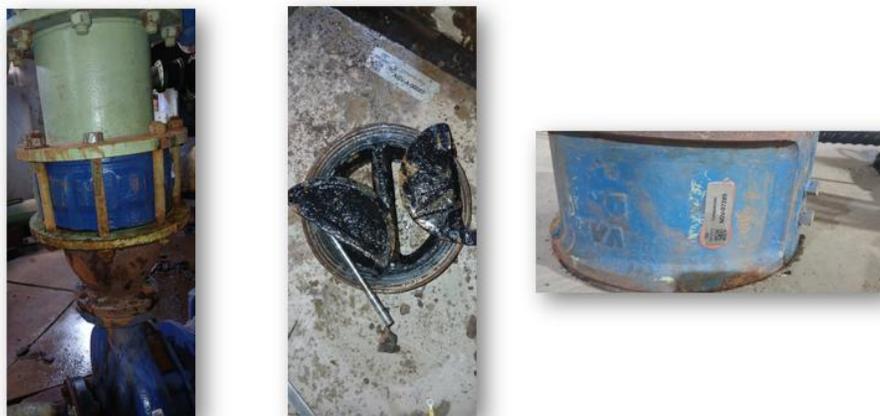
**Figura 28 - Troca da válvula de retenção, válvula borboleta e válvula gaveta - ETA Central**

- Na ETA Central, foi realizada a troca da válvula de retenção da linha 01 da Ilha, garantindo o fluxo adequado de água no sistema. Essa melhoria evita retornos do fluxo da

água, prevenindo possíveis falhas e assegurando maior eficiência e segurança no abastecimento.

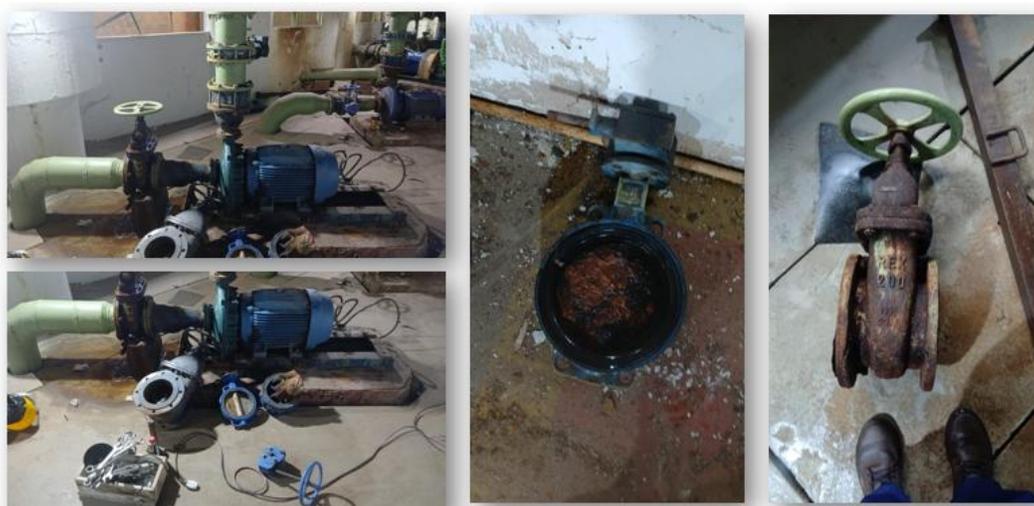
**Figura 29 - Troca da válvula de retenção, válvula borboleta e válvula gaveta - ETA Central**

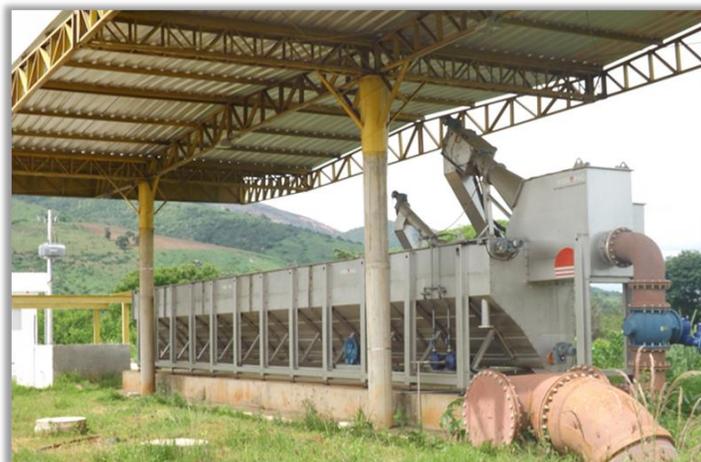
**Figura 30 – Realizada reforma das bombas das Estações Elevatórias de Esgoto – ETE Santos Dumont**

- Foi concluída a reforma das bombas das Estações Elevatórias de Esgoto, realizada devido à necessidade de manutenções mecânicas e elétricas nos equipamentos. As intervenções incluíram a remessa dos conjuntos para empresas especializadas, responsáveis

pela execução dos serviços necessários para garantir o pleno funcionamento das estações, assegurando maior eficiência e confiabilidade no sistema de esgotamento sanitário.

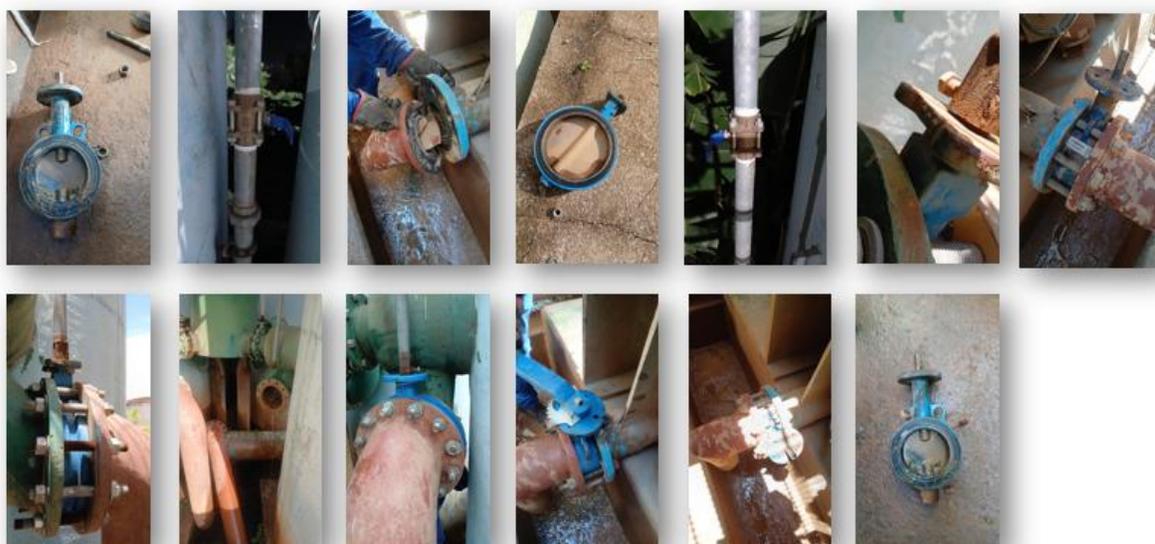
**Figura 31 – Melhorias na ETA Vila Isa**

- Na ETA Vila Isa, foram substituídas as válvulas dos filtros, a válvula de descarga do filtro e a válvula de descarga do decantador. Essa intervenção foi essencial para garantir o pleno funcionamento do sistema de tratamento, aprimorando a eficiência operacional e assegurando a qualidade dos processos de filtração e decantação, fundamentais para a produção de água tratada.

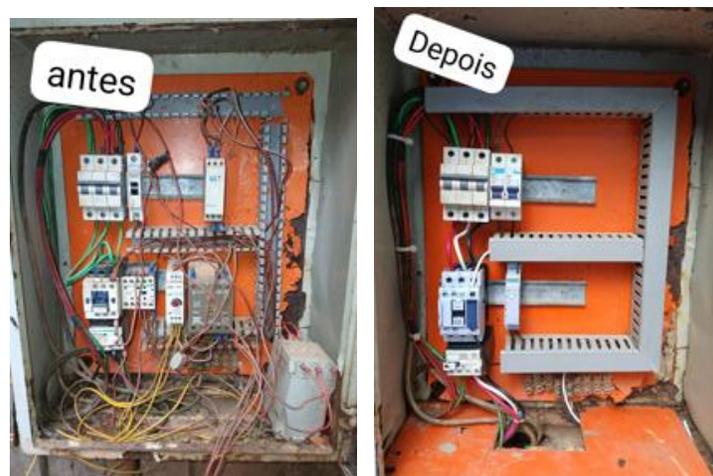
**Figura 35 – Limpeza no painel de distribuição e captação - ETA dos Bernardos**

- Na ETA dos Bernardos, foi realizada a limpeza do painel de distribuição e captação para garantir o bom funcionamento do sistema. Essa intervenção contribui para a preservação dos componentes elétricos, aumentando a vida útil do equipamento e reduzindo a necessidade de manutenções corretivas, o que reforça a eficiência e a segurança operacional.

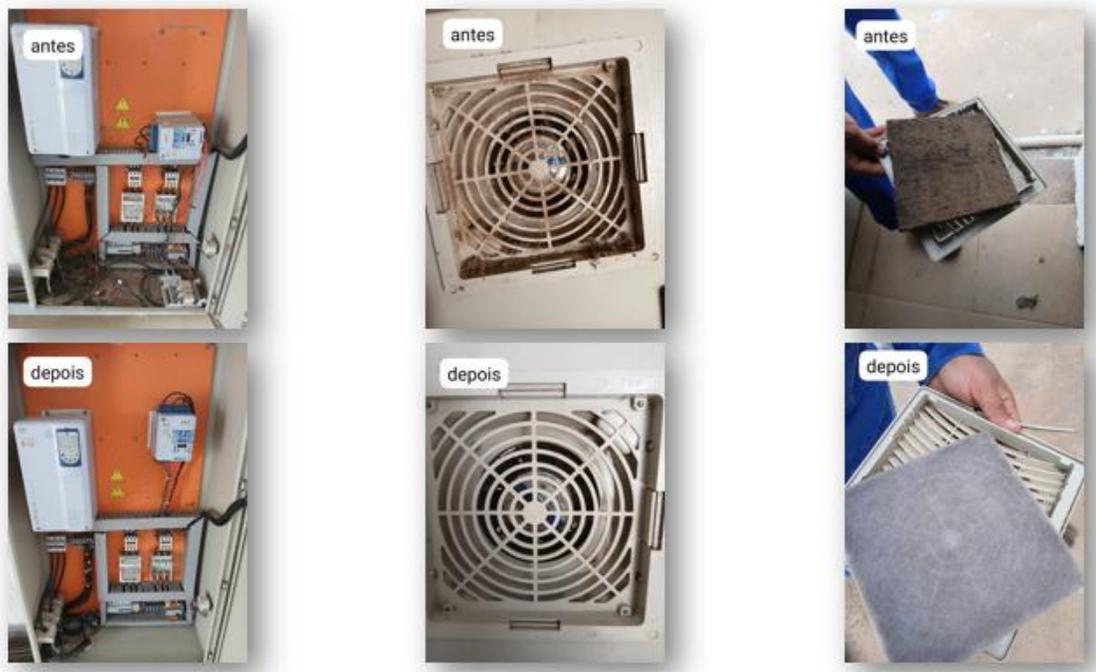
Figura 36 – Painéis de distribuição e captação - Sistema Santa Rita

- No sistema Santa Rita, foi realizada a limpeza dos painéis de distribuição e captação para garantir o bom funcionamento dos equipamentos. Essa medida é essencial para prevenir

o acúmulo de resíduos, reduzir o desgaste dos componentes e prolongar a vida útil do sistema, assegurando maior eficiência e confiabilidade na operação.

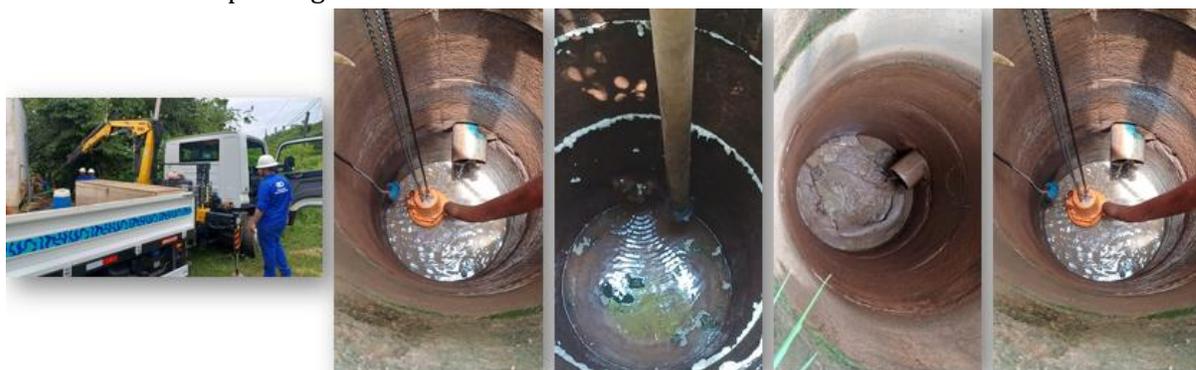
Figura 37 – Limpeza dos tanques de sucção e Troca da válvula de retenção na sucção - Distrito Baguari

- No distrito de Baguari, foram realizados a limpeza dos tanques de sucção e a troca da válvula de retenção na sucção. Esses procedimentos foram fundamentais para garantir o bom desempenho do sistema de abastecimento de água, especialmente em períodos de alta demanda ou em áreas sujeitas a variações na qualidade da água, como durante chuvas intensas ou secas prolongadas.

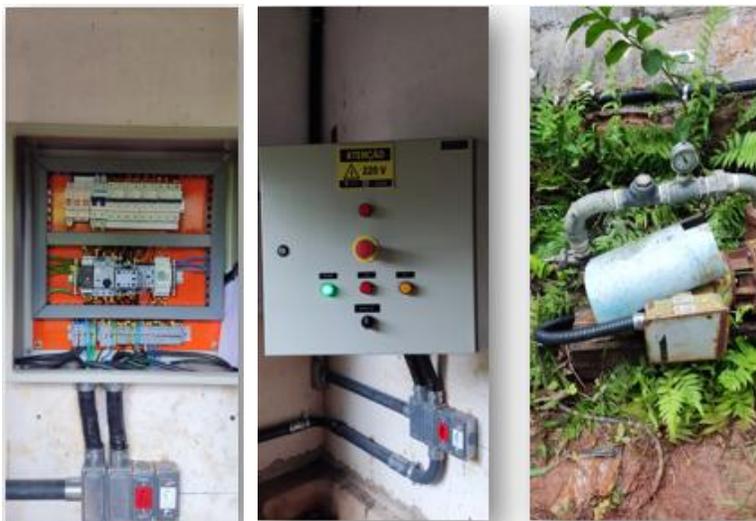
**Figura 38 - Instalação de painel de comando e circuito de alimentação - ETA São Vitor**

- Na ETA São Vitor, foram instalados um painel de comando e um circuito de alimentação para a bomba de distribuição. Essa medida foi essencial para impedir o refluxo de água na linha de recalque após a bomba, evitando danos ao equipamento e garantindo a continuidade do fluxo no sistema de abastecimento.

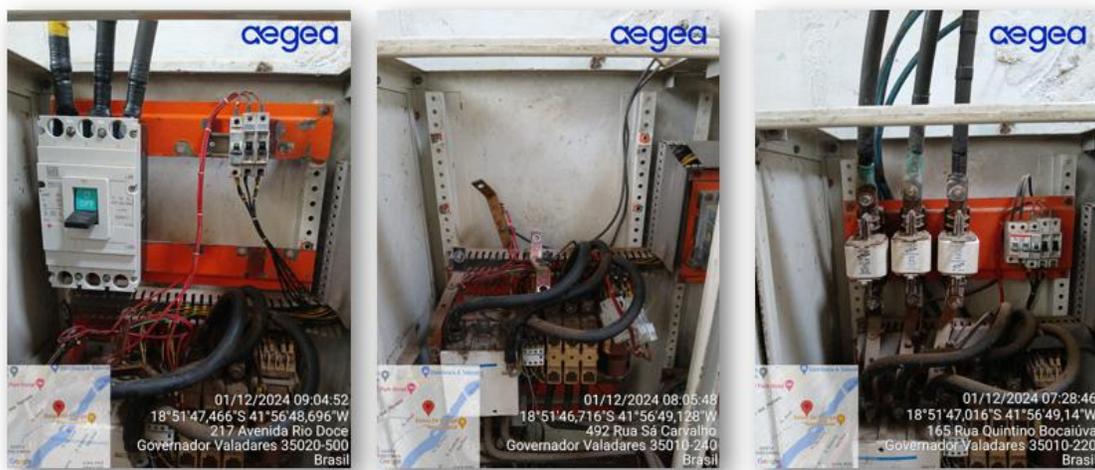
**Figura 61 – Troca de porta fusível – ETA Central**

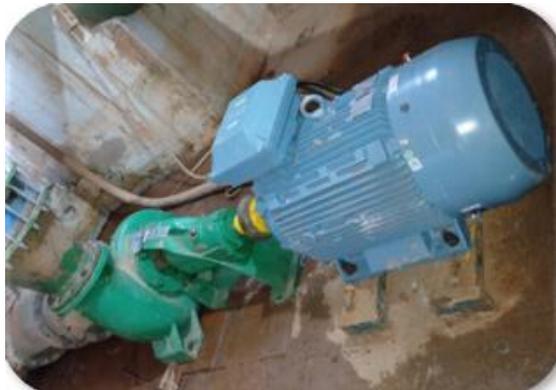
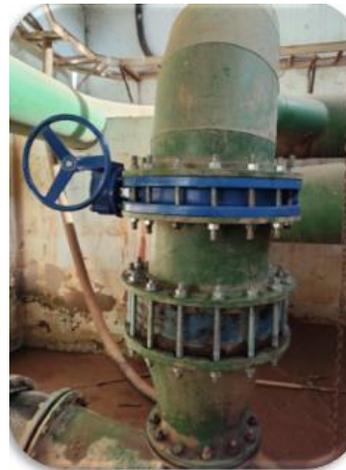
Figura 80 - Motobomba instalada e troca de válvula de retenção e borboleta na linha nº 04

- Na ETA Central, foi instalado um novo conjunto motobomba, além da substituição da válvula de retenção e da válvula borboleta na linha nº 04 de captação de água bruta. Essas melhorias aumentaram a eficiência do sistema e preveniram o retorno da água, evitando possíveis danos à estrutura e garantindo um funcionamento mais seguro e estável.

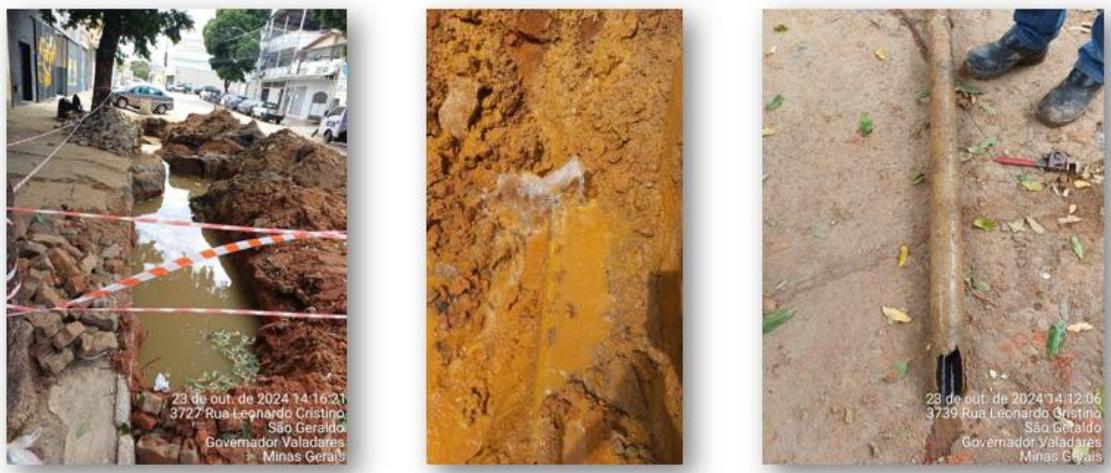
**Figura 85 – Reparo de vazamento**

- Na Rua Leonardo Cristino, foi realizado o reparo de um vazamento oculto, identificado por meio de geofone. Essa ação foi fundamental para garantir a continuidade do abastecimento, preservar a infraestrutura e reforçar a segurança da população, evitando desperdícios e possíveis danos à rede de distribuição.

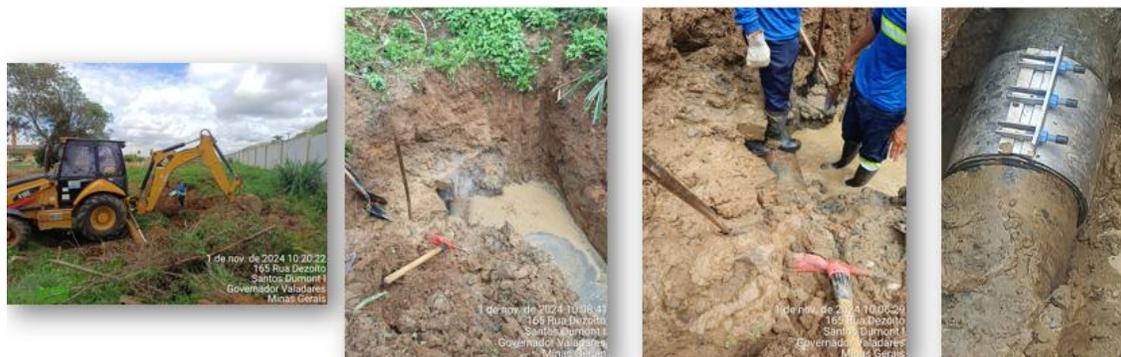
**Figura 86 – Manutenção na rede DN250 - Sir/Braúnas**

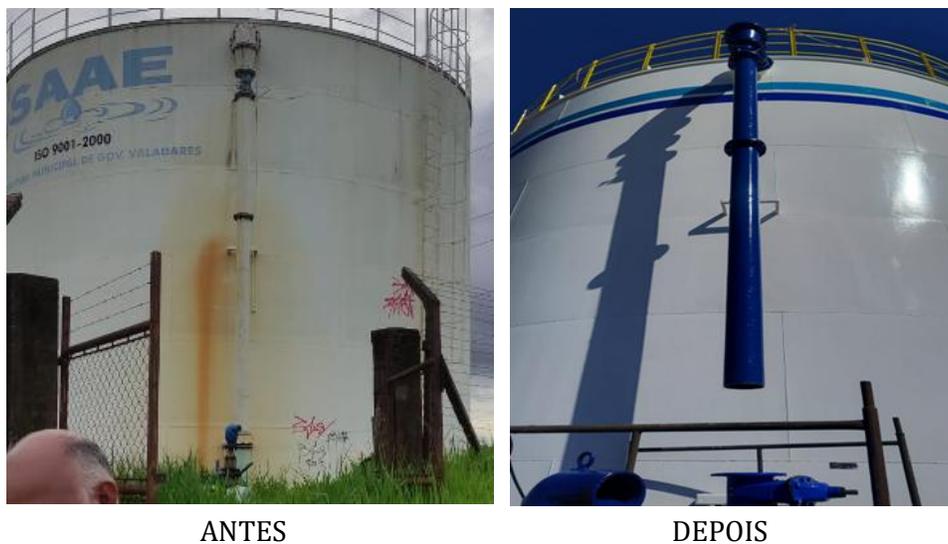
Figura 88 – Reforma e ativação do Reservatório Morada do Vale

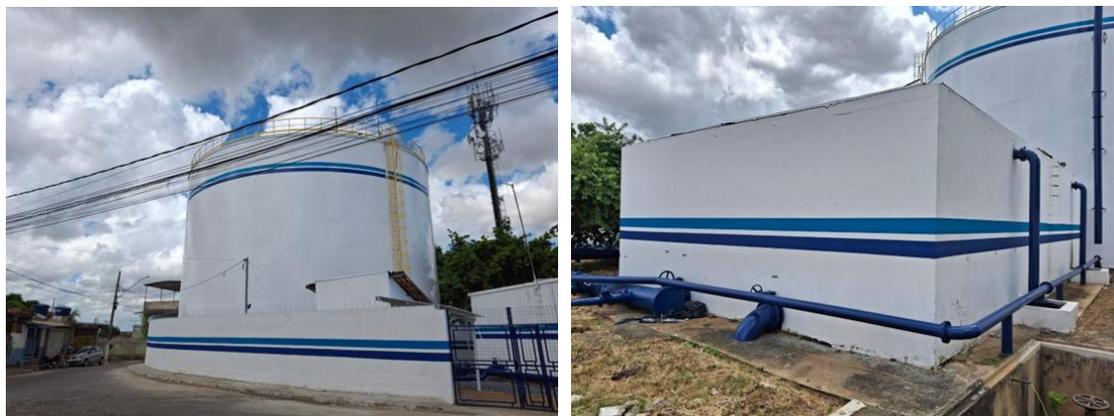
**Figura 92 – Revitalização do reservatório - Altinópolis**

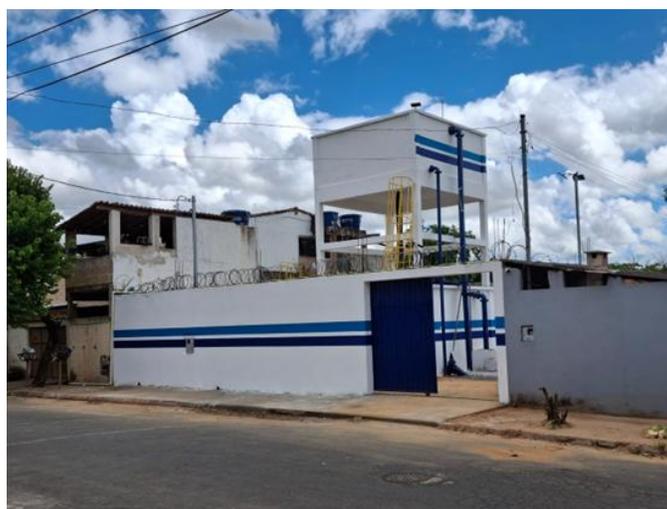
**Figura 93 – Revitalização do reservatório - Planalto**
