# RELATÓRIO SEMESTRAL DE GESTÃO

ÁGUAS DE

VALADARES

OUTUBRO/2024 A MARÇO/2025

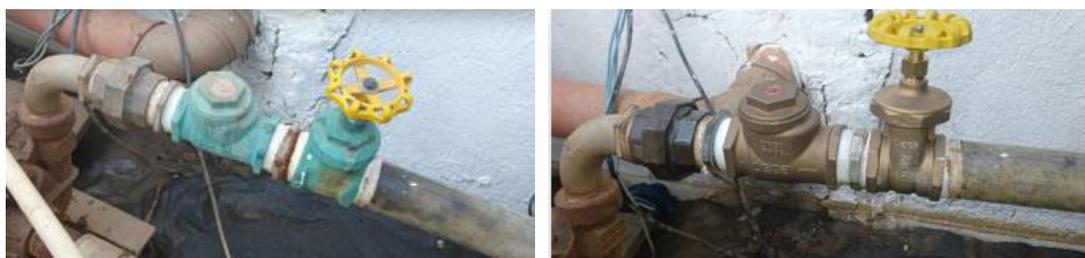
**Figura 11 – Troca de registro e válvula de retenção no Booster do Sistema Sir**

- No Sistema Sir, foi realizada a substituição do registro e da válvula de retenção do recalque no Booster, uma ação fundamental para garantir o funcionamento eficiente e seguro do sistema. Essa melhoria contribui para a otimização da operação e a redução de falhas no abastecimento.

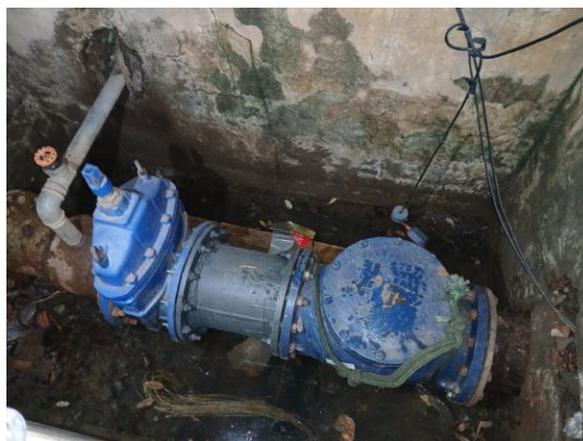
Figura 12 – Substituição da válvula de retenção DN 250 – Linha Milton Queiroz

- Para manter a qualidade dos serviços prestados, foi realizada a substituição da válvula de retenção, Linha Milton Queiroz, Estação de Tratamento de Água (ETA) Vila Isa. Essa ação foi essencial para garantir o funcionamento eficiente e seguro do sistema, assegurando a continuidade e confiabilidade do abastecimento.

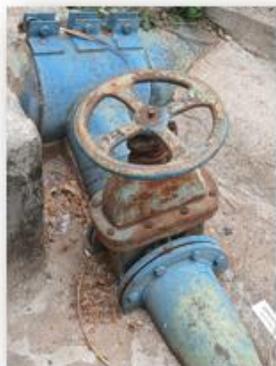
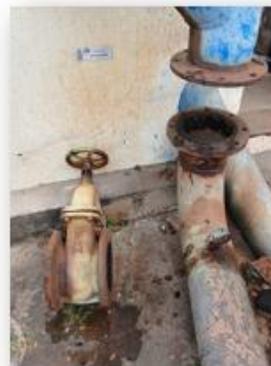
Figura 13 – ANTES - Válvulas gaveta DN 200 – EAT Carapina

- Na Elevatória de Água Tratada (EAT) Carapina, foram substituídas duas válvulas gaveta, trazendo maior eficiência, segurança e confiabilidade ao sistema. Essa melhoria também contribuiu para a redução de custos operacionais e de manutenção, otimizando o desempenho da infraestrutura.

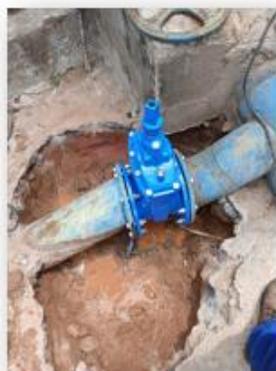
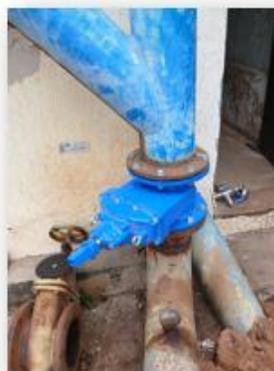
Figura 14 – DEPOIS – Implantação de novas válvulas gaveta DN 200 – EAT Carapina

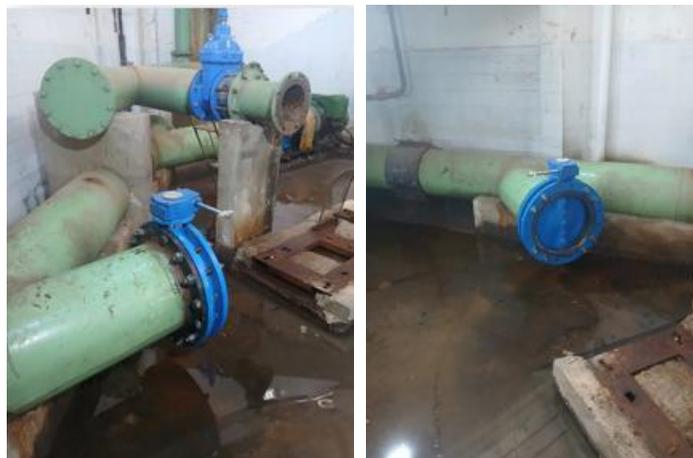
Figura 15 - Instalação de válvula borboleta DN 400 - Linha Centro

- Para melhorar o controle do fluxo de água, aumentar a eficiência operacional e possibilitar manutenções mais ágeis e eficazes no sistema de abastecimento de água, foi realizada a instalação de uma Válvula Borboleta DN 400 na Linha Centro.

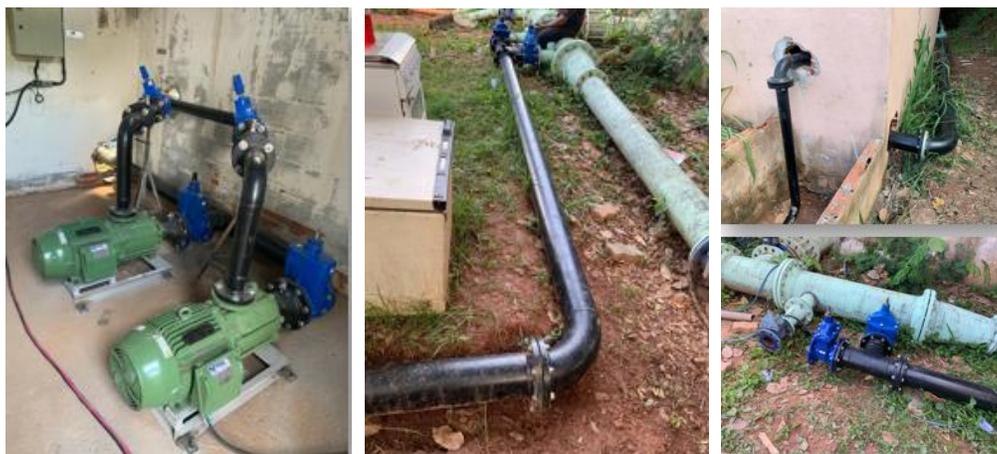
Figura 16 - Novas bombas instaladas na EAT Santa Paula

- Visado a segurança operacional, foram instaladas novas bombas na Estação Elevatória de Água Tratada (EAT) Santa Paula, proporcionando uma operação mais eficiente. A iniciativa reduz o tempo necessário para atingir a pressão desejada, resultando em uma melhoria na distribuição de água e no desempenho do sistema.

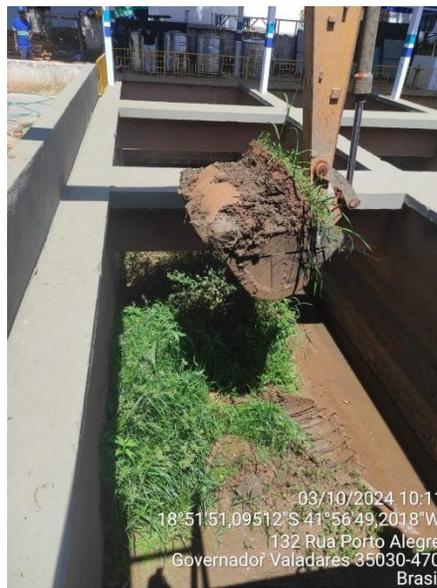
Figura 17 – Ação de limpeza dos canais de captação da ETA Central

- A limpeza dos canais de captação da ETA Central garantiu a qualidade e continuidade do abastecimento de água durante o período de seca, prevenindo obstruções, melhorando a eficiência do sistema e assegurando a qualidade da água captada para tratamento. A ação foi planejada de modo a permitir que as intervenções ocorressem sem comprometer o fornecimento de água potável à população, reforçando o compromisso com a segurança hídrica e a excelência na prestação do serviço.

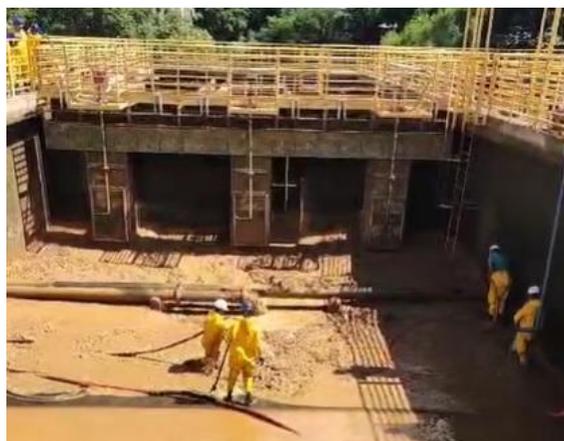
**Figura 18 - Limpeza dos decantadores - ETA Central**

- A Águas de Valadares realizou melhorias na Estação de Tratamento de Água (ETA) Central para aumentar a eficiência no fornecimento de água tratada à população. As intervenções, que começaram em 8 de abril de 2024, incluíram a substituição de bombas antigas por modelos mais modernos e a limpeza de decantadores.

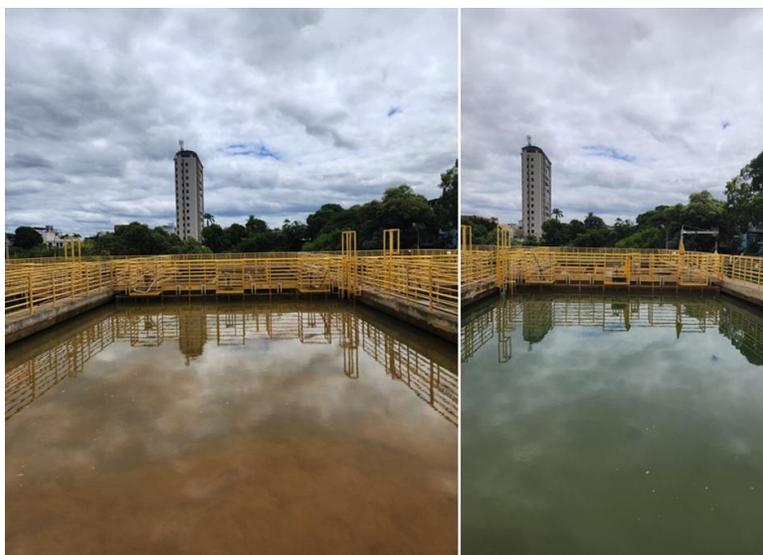
**Figura 19 - Limpeza dos decantadores - ETA Central**

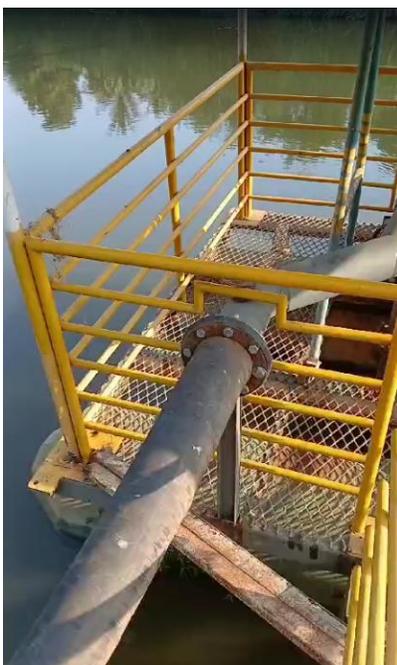
Figura 20 – Troca do mangote da captação da ETA Recanto dos Sonhos

- A troca do mangote DN150 na captação da ETA Recanto dos Sonhos foi realizada para aumentar a eficiência do sistema, garantindo maior segurança e estabilidade no processo de captação. Essa melhoria resultou em avanços no tratamento e na distribuição de água tratada, assegurando a continuidade do fornecimento à população.

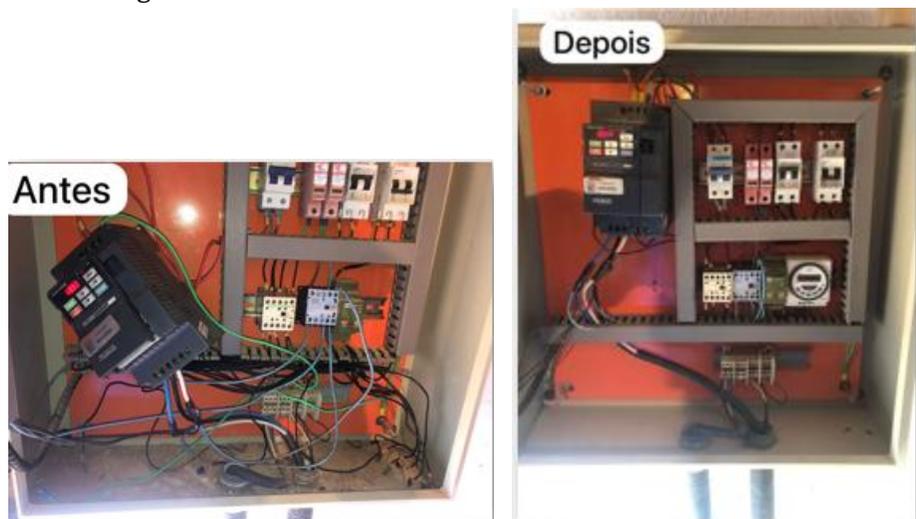
**Figura 32 – Melhorias operacionais no poço do distrito Brejaubinha**

- No poço do distrito Brejaubinha, foi realizada a manutenção preventiva e a instalação de um timer de operação. Essa medida ajudou a otimizar o uso dos equipamentos, reduzindo custos operacionais, aumentando sua vida útil e garantindo mais confiabilidade no abastecimento de água.

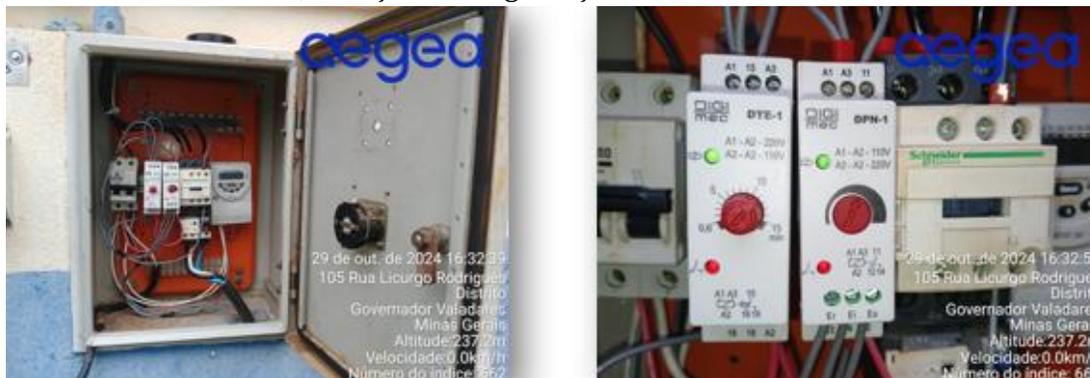
**Figura 33 – Instalação de Relé Temporizador – Distrito São José do Itapinoã**

- Em São José do Itapinoã, foi instalado um relé temporizador para aprimorar a eficiência operacional do sistema de tratamento de água. Essa intervenção prolonga a vida útil dos equipamentos, contribuiu para a economia de energia e garante maior conformidade com as normas técnicas, reforçando a segurança e a sustentabilidade do abastecimento.

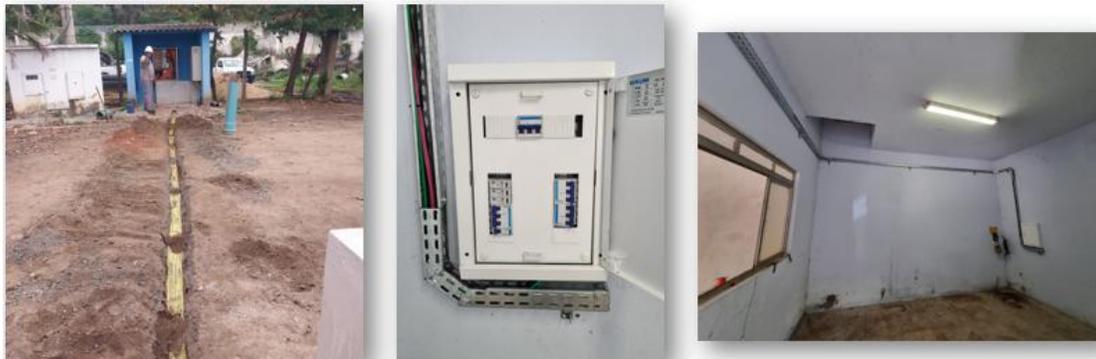
**Figura 34 – Adequação elétrica para implantação do sistema Hidrogeron - ETA Vila Isa**

- Na ETA Vila Isa, foram instalados um circuito e um painel elétrico para a instalação do sistema Hidrogeron – tecnologia desenvolvida para a produção de cloro no local de uso, reduzindo ou até eliminando a dependência de fornecedores externos e garantindo maior autonomia e segurança operacional. Com essa melhoria, o sistema passará a operar de forma mais segura e eficiente, e promovendo economia nos custos operacionais. Além disso, a

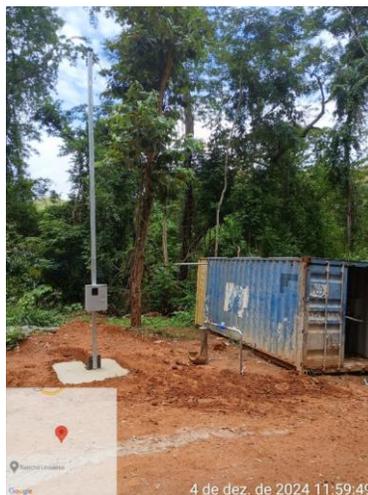
**Figura 39 - Instalação do padrão de energia - Distrito Córrego do Pião**

- No Córrego do Pião, foi realizada a instalação do padrão de energia, garantindo um fornecimento adequado e seguro de eletricidade para o funcionamento do sistema. Essa melhoria aumentou a confiabilidade da operação, prevenindo interrupções e assegurando a continuidade dos serviços.

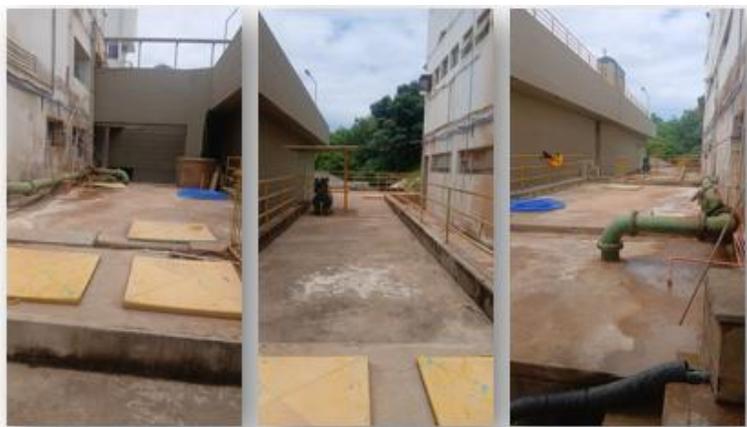
**Figura 40 – Limpeza da ETA Central**

- Na ETA Central, foram realizadas a limpeza e organização das instalações para aprimorar as condições operacionais, garantindo um ambiente mais seguro e eficiente. A ação envolveu a reorganização de equipamentos e a higienização das áreas, resultando na

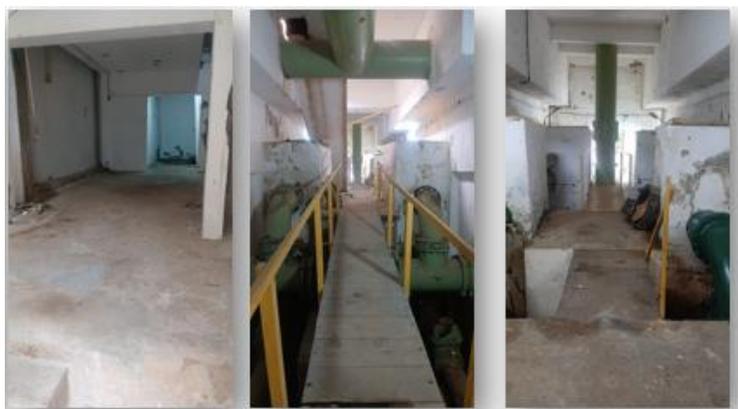
**Figura 41 – Limpeza da ETA Central**

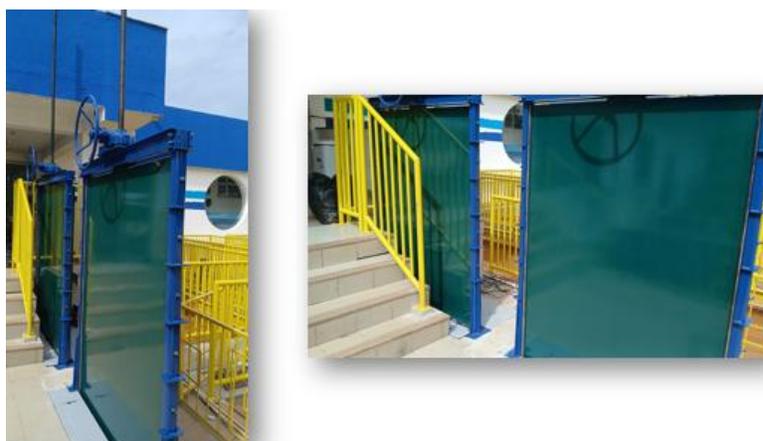
**Figura 42 – Pintura das comportas de saída dos floculadores na ETA Central**

melhoria da circulação, na redução de riscos de acidentes e na preservação da estrutura. Além disso, foi realizada a pintura das comportas de saída dos floculadores, contribuindo para a conservação dos equipamentos e a manutenção da infraestrutura.

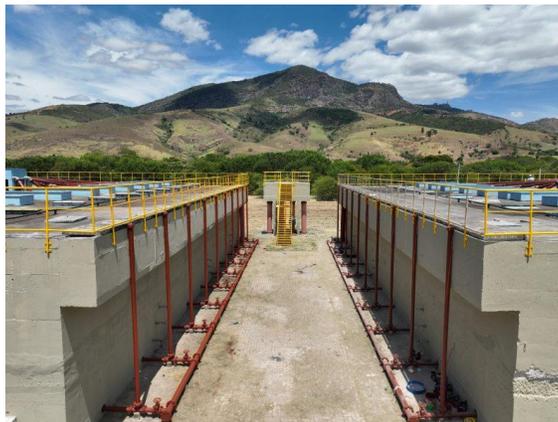
**Figura 43 – Melhorias realizadas para início da operação da ETE Santos Dumont**

- Foram realizadas melhorias no tratamento preliminar da ETE Santos Dumont, incluindo a limpeza e a manutenção da área. Essas ações fizeram parte das etapas necessárias para a ativação da estação, que teve a operação iniciada em 22 de março de 2025, contribuindo para um tratamento de esgoto mais eficiente e sustentável, além de gerar benefícios diretos para a população e para o meio ambiente.

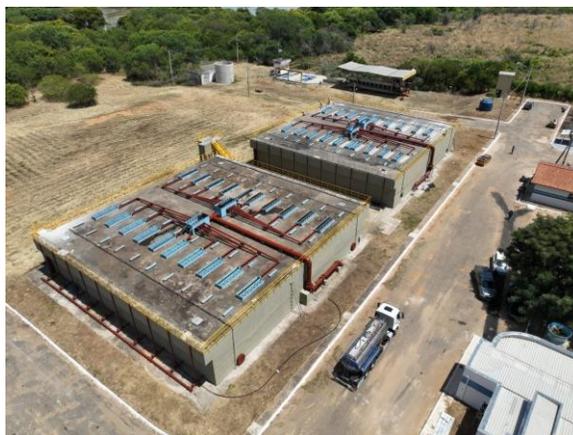
**Figura 44 – Melhorias realizadas para início da operação da ETE Santos Dumont**

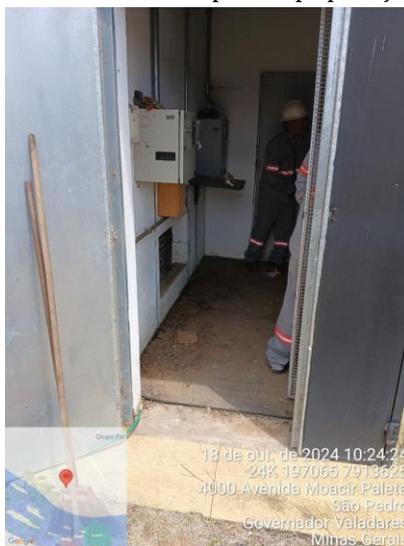
**Figura 45 - Melhorias ETE Santos Dumont**

- Além dessas melhorias, também foram realizadas intervenções na entrada de energia da ETE Santos Dumont, bem como a limpeza e manutenção dos equipamentos. Essas ações

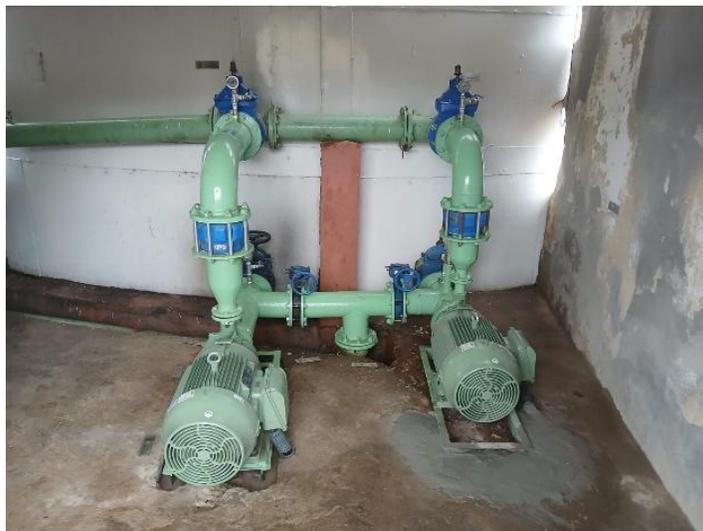
Figura 53 - Instalação de Motobomba monobloco 40CV - EAT Braúnas,

- Foi instalada uma motobomba monobloco de 40CV na EAT Braúnas, uma ação essencial para atender às demandas operacionais do sistema. Com essa melhoria, além do aumento da confiabilidade e segurança no bombeamento, houve significativo ganho de eficiência energética devido à redução do consumo específico de energia elétrica por volume bombeado. Essa otimização resulta em menor custo operacional e desempenho mais estável, adequado às necessidades da operação.

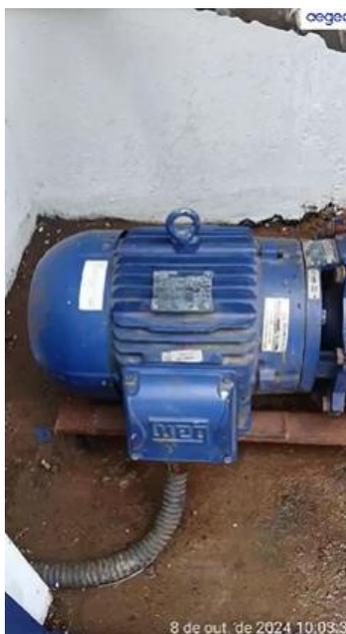
Figura 54 - Revisão e instalação de bomba no booster do bairro Vale Verde

- Realizada a revisão e instalação da bomba no booster da Rua "E", bairro Vale Verde, proporcionando ganho de eficiência energética pela operação mais próxima ao ponto ideal, com redução das perdas e menor consumo específico de energia elétrica.

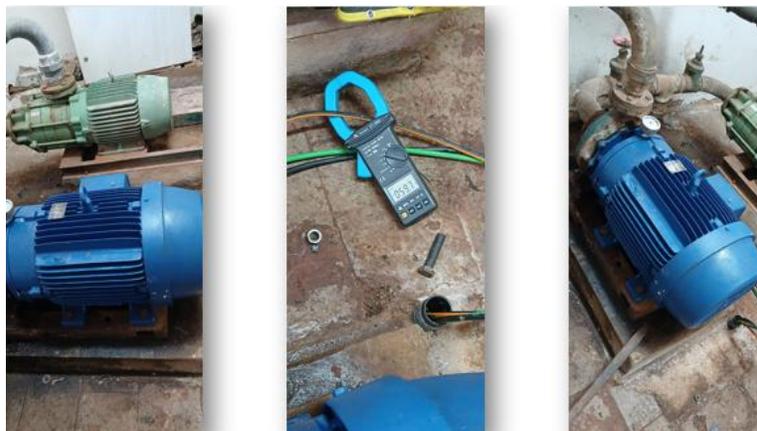
Figura 57 - Instalação de nova motobomba na ETA Pontal

- Na ETA Pontal, foi instalada uma motobomba de 40CV com Soft Starter, proporcionando ganho de eficiência energética ao reduzir os picos de corrente na partida e minimizar o consumo de energia elétrica, garantindo maior estabilidade operacional e economia no abastecimento da região.

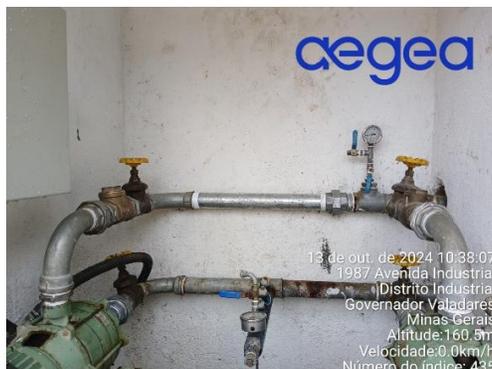
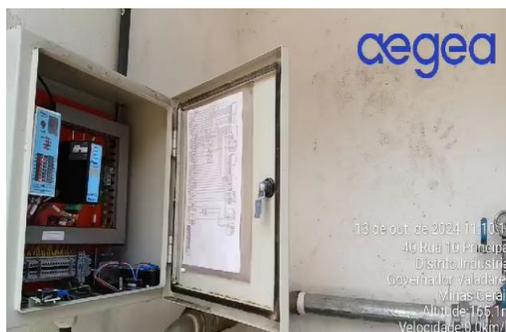
**Figura 58 - Melhorias no Booster - Distrito Industrial**

**Figura 59 - Melhorias no Booster - Distrito Industrial**

- No Booster do Distrito Industrial, a instalação de tubulação, manutenção preventiva e limpeza do quadro de comandos proporcionaram ganhos de eficiência energética pela redução de perdas hidráulicas e elétricas, assegurando operação mais eficiente e sustentável.

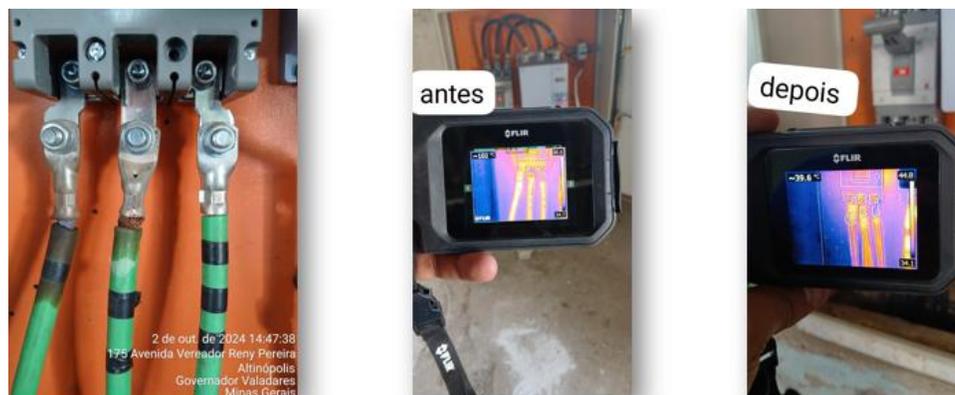
**Figura 60 - Instalação de novos cabos de alimentação do painel - Altinópolis**

- Foi realizada a troca dos cabos de alimentação do painel na Roquette Pinto, com o objetivo de reduzir o aquecimento excessivo. Essa melhoria proporciona maior estabilidade no fornecimento de energia, diminuindo quedas de tensão e garantindo uma alimentação mais confiável para os equipamentos, contribuindo para a segurança e eficiência operacional.

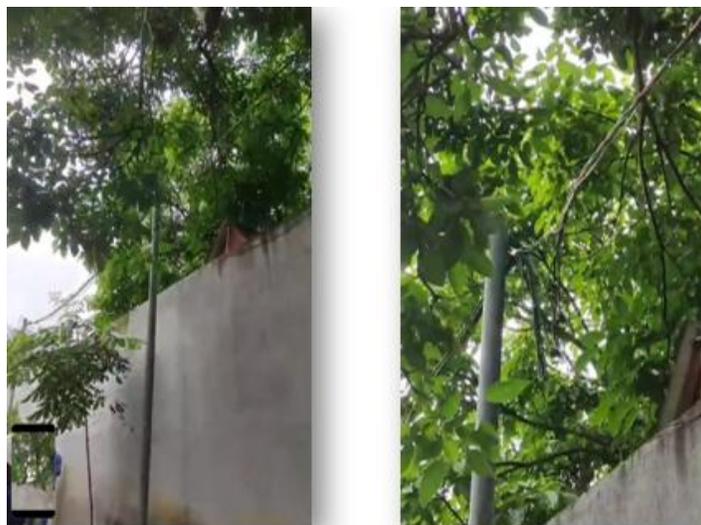
**Figura 75 – Melhoria na rede de alimentação de energia da motobomba flutuante - ETA Santa Rita**

- Foi realizada a melhoria na rede de alimentação da motobomba flutuante, com a instalação de um tubo galvanizado de 2" e 6 metros de comprimento e a substituição de parte do cabo de cobre de 16mm por alumínio de 35mm. Essa ação aumenta a durabilidade e a eficiência do sistema, garantindo um fornecimento de energia mais seguro e adequado às demandas operacionais.

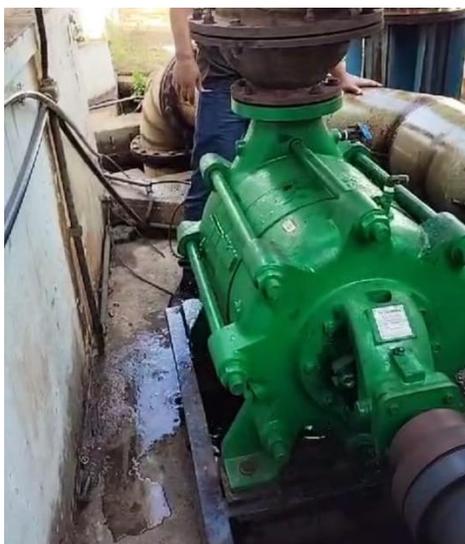
**Figura 76 – Substituição da bomba instalada no sistema Altinópolis**

- Realizada a substituição da bomba reserva do sistema EAT Altinópolis, assegurando a continuidade e confiabilidade do fornecimento de água. Essa ação gerou ganho de eficiência energética por meio da instalação de um equipamento mais moderno e eficiente, reduzindo o consumo específico de energia elétrica e evitando perdas operacionais e interrupções no abastecimento.

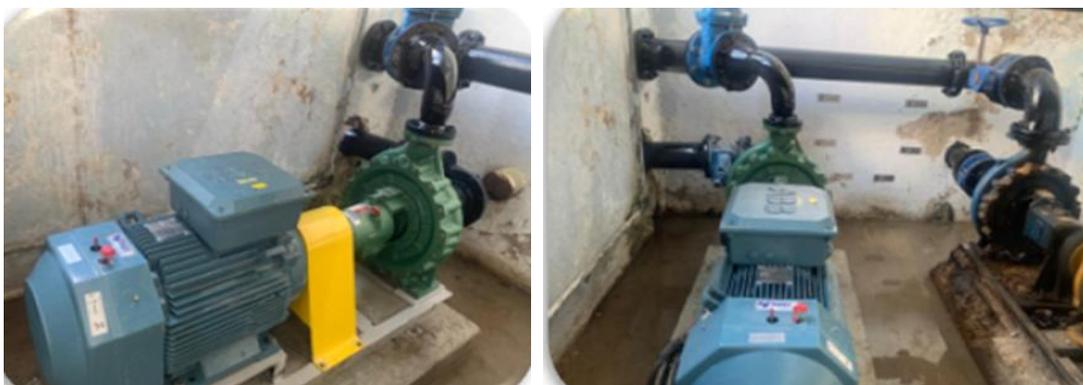
**Figura 77 – Nova bomba reservas instaladas na EAT Santa Rita**

- Na EAT Santa Rita, foi substituída a bomba reserva, aumentando a eficiência energética e operacional do sistema de abastecimento de água. A instalação de equipamento mais moderno e eficiente resulta em menor consumo específico de energia elétrica, reduzindo custos operacionais e reforçando a confiabilidade do fornecimento à população.

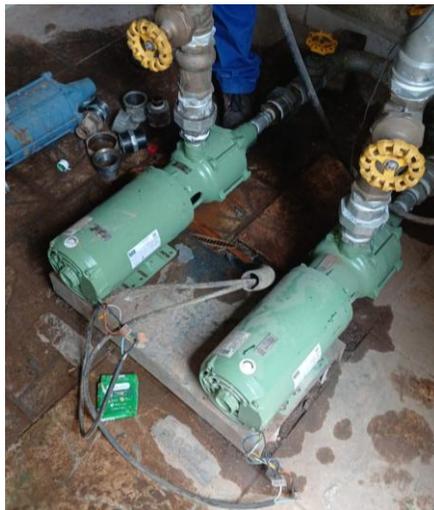
Figura 79 – Bomba instalada na EAT Belo Monte

- Na EAT Belo Monte, a substituição das bombas reservas modernizou o sistema, permitindo uma operação mais econômica e sustentável, com redução significativa no consumo de energia elétrica. Essa atualização aprimorou a capacidade operacional, resultando em abastecimento mais confiável e contínuo para a região.

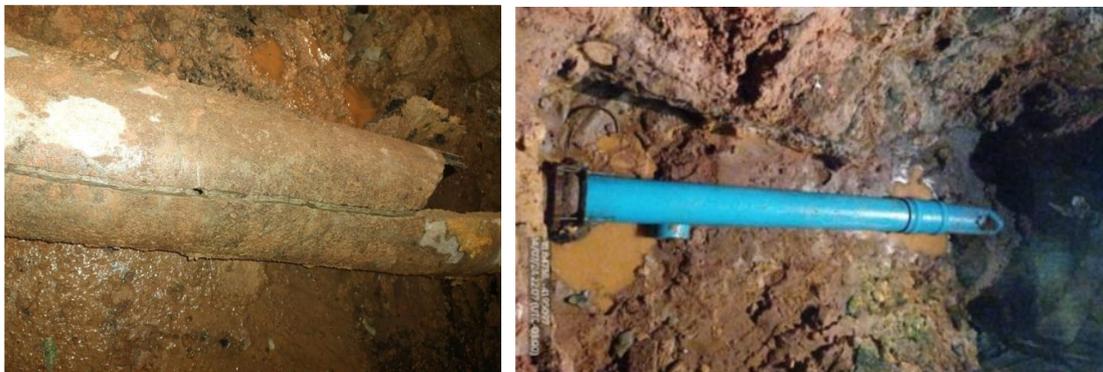
Figura 82 – Obra de substituição de rede de cimento amianto DN 250 mm rompida

- Estão em andamento as obras para substituição de redes antigas de amianto por tubulações mais modernas e seguras. Essa iniciativa tem como principal objetivo a redução do índice de perdas no sistema de abastecimento, uma vez que as redes de amianto, por serem antigas e frágeis, estão mais suscetíveis a vazamentos e rompimentos. Com a nova tubulação, espera-se uma diminuição significativa nas perdas de água tratada, promovendo mais eficiência operacional, segurança no fornecimento e sustentabilidade no uso dos recursos hídricos.

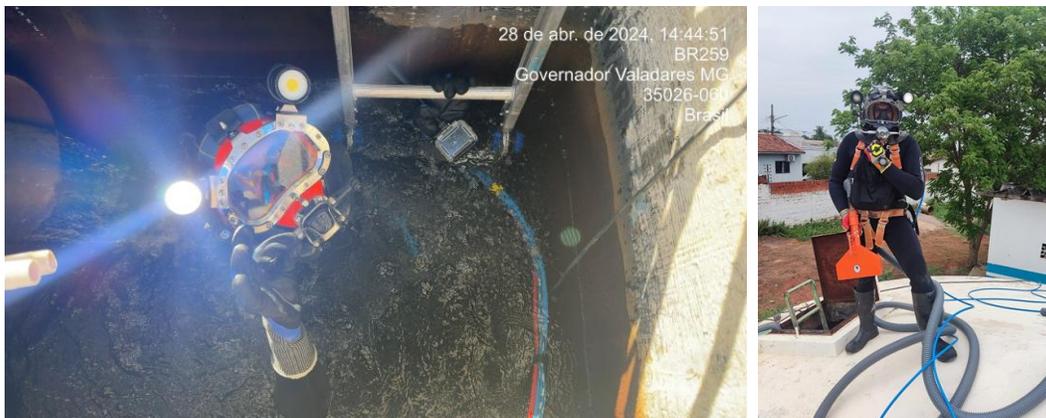
Figura 87 – Realização de limpeza, por equipe de mergulhadores, nos reservatórios de água tratada

- Foi realizada a limpeza dos reservatórios das ETAs Central, Penha, Recanto dos Sonhos, Santa Rita, Minas Gerais, Planalto, Altinópolis I, Altinópolis II, Altinópolis III, Vila Isa, Turmalina, Vila Mariana e Vila Rica. Essa ação eliminou sedimentos e outras impurezas que

poderiam comprometer a qualidade da água, garantindo um abastecimento mais seguro e dentro dos padrões de potabilidade.
